INSTALASI PENERAS SUARA MASJID JAMI'AS-SHOBIRIN TANGERANG

Program Studi Teknik Elektro Fakultas Teknik
Lembaga Penelitian Dan Pengabdian Kepada Masyarakat
Universitas Pamulang

Instalasi Pengeras Suara

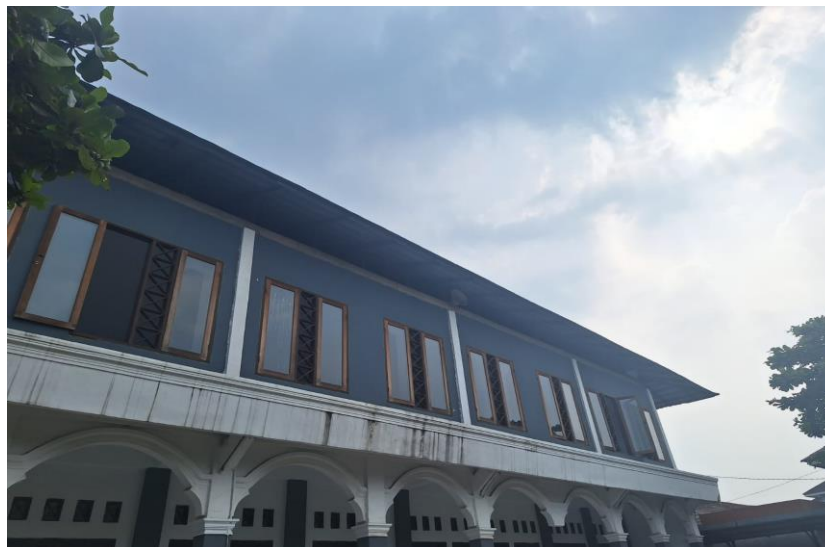
Gambar 3. 1 Foto penguat suara dari depan masjid

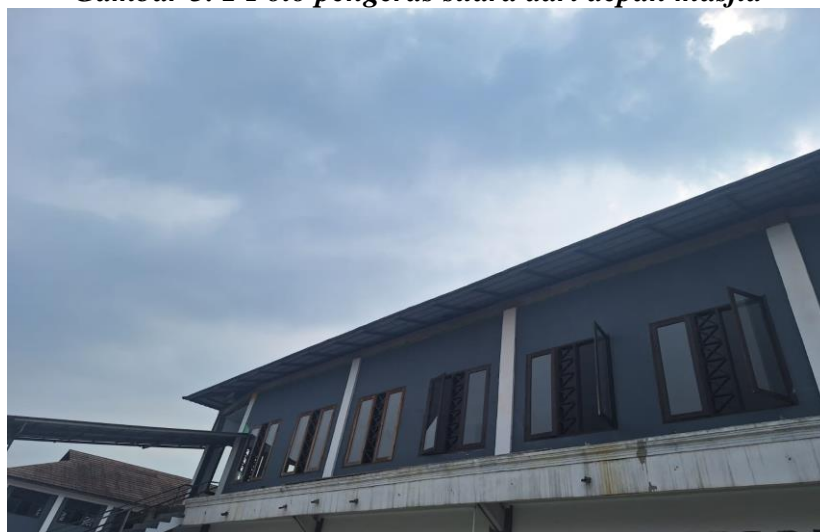
Gambar 3. 2 Foto Penguat suara pada bagian samping kiri masjid

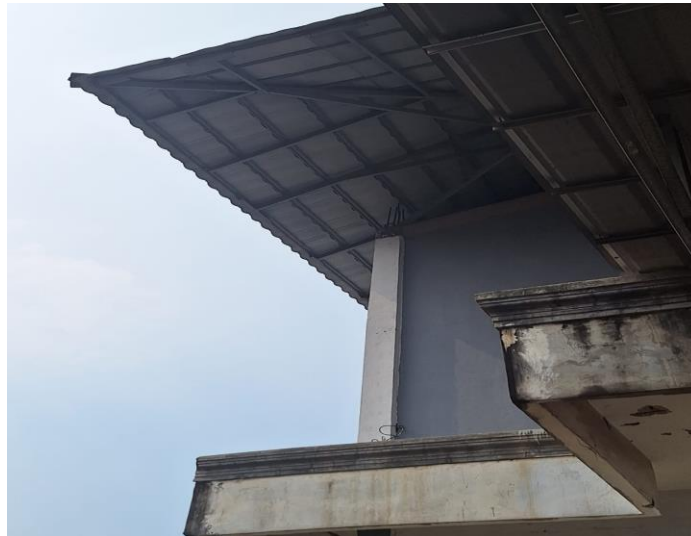
Gambar 3. 3 Foto area belakang atau samping kanan Masjid yang rencana akan dilakukan penambahan pengeras suara

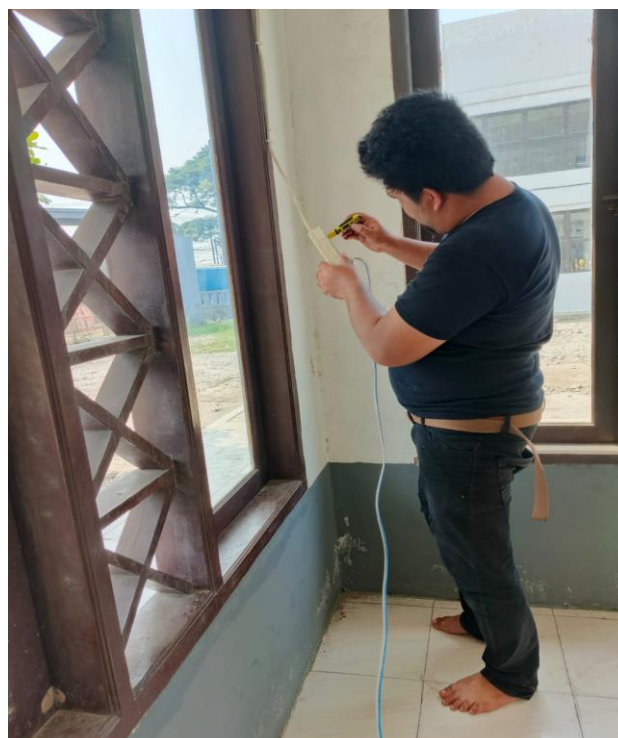
Gambar 3. 4 Pengecekan Arus, Tegangan

Pada Jumat, 17 Mei 2024 team kami melakukan pengukuran terlebih dahulu sebelum melaksanakan kegiatan PKM, sebagai prosedur utama juga dalam keselamatan, karena jika salah dalam memasukkan nilai atau inputan bahkan tegangan jika terjadi kesalahan maka akan berakibat fatal, selain itu juga pada hari pertama dilakukan briefing dengan ketua dkm dan juga perwakilan dosen untuk menjelaskan segala kebutuhan dan kegiatan yang akan dilakukan selama tiga hari kedepannya. Lampiran:

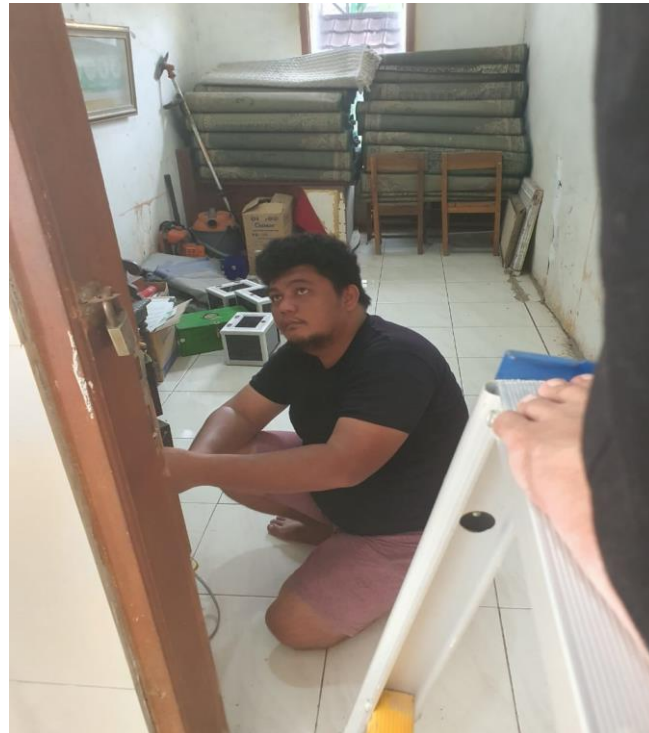
Gambar 3. 5 Pengecekan Saluran Audio

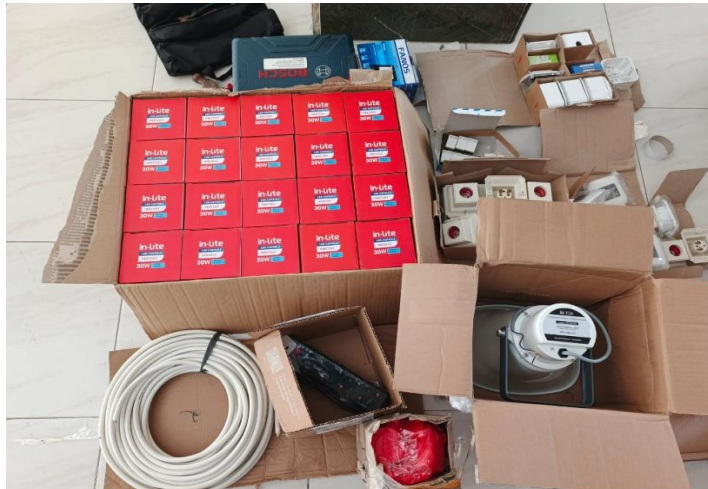
Gambar 3. 7 Alat dan Bahan yang digunakan

Pada Sabtu, 18 Mei 2024 dilakukan pengecekan alat dan bahan yang digunakan untuk kegiatan PKM, selain itu juga pada hari kedua dilakukan pengecekan pada Pengeras suara pada semua titik dimana nantinya akan dilakukan penggantian dan juga penambahan unit sesuai dengan perkiraan pada waktu dilakukan survey sebelumnya.

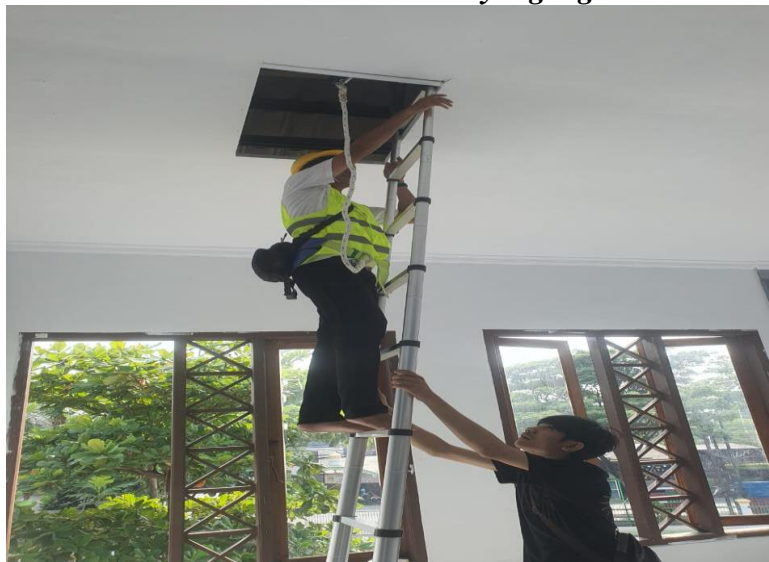
Gambar 3. 8 Proses Pengecekan Pengeras Suara Pada Atap Masjid

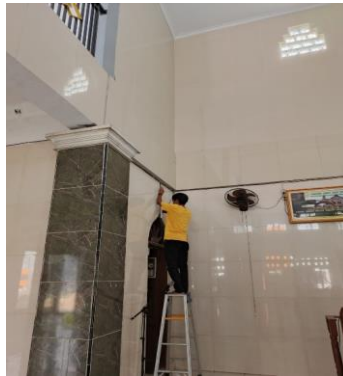
Perapihan pada instalasi kabel audio yang mana instalasi existing di rasa kurang rapih dan banyak kabel yang menjuntai, yang mana dapat mengakibatkan bahaya cidera bila kabel yang menjuntai tersebut mengenai manusia. Maka dilakukan perapihan kabel menggunakan kebel protector agar instalasi kabel audio menjadi lebih rapih dan aman.

Gambar 3. 9 Perapihan Kabel Audio

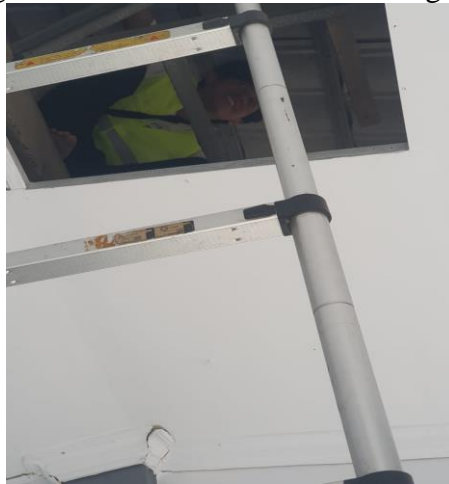
Di karenakan adanya 1 buah horn speaker yang ada di masjid as-shobirin yang di matikan, dan posisi horn speaker yang kurang ideal maka penyebaran suara dari masjid as-shobirin kurang efektif. Maka dilakukan penukaran posisi horn speaker dan penyesuaian posisi pada beberapa horn speaker agar suara yang di dikeluarkan lebih efektif terdengar.

Gambar 3. 10 Perubahan posisi Pengeras Suara

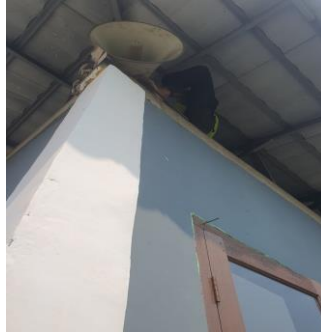
Pada Minggu, 19 Mei 2024 melanjutkan proses pengerjaan karena terjadi kendala yaitu kesalahan pembelian part pengeras suara dimana yang dibutuhkan high impedansi tetapi untuk pembelian dibelikan yang low impedansi sekita 8 ohm maka dari itu setelah dilakukan

Gambar 3. 12 Penggantian Amplitudo pada Pengeras Suara

pembahasan diputuskan untuk melakukan penggantian amplitudo pada pengeras suara yang sudah terpasang.
